Elżbieta Zygiert

Muzeum Narodowe w Krakowie

Konserwacja obrazu Hipolita Lipińskiego *Procesja ze zbiorów Muzeum Narodowego* w Krakowie

Przykład działalności Pracowni Konserwacji Malarstwa i Rzeźby w Sukiennicach

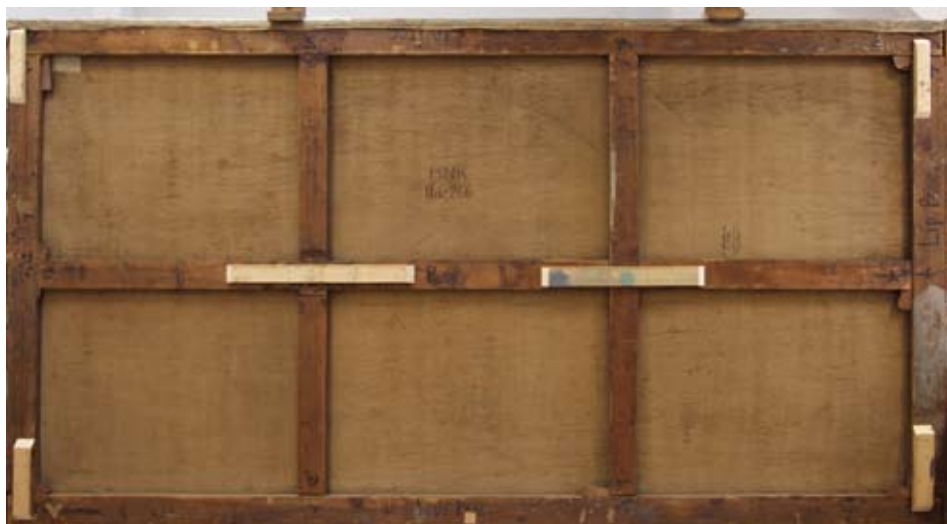
W dokumentacji konserwatorskiej obrazu odnotowano, że pierwotne warstwy technologiczne były uzupełniane podczas prac zabezpieczających przeprowadzonych w 1984 r. O innych – wcześniejszych konserwacjach – świadczą ślady na obrazie. Przeprowadzono reperację uszkodzenia w górnym narożniku poprzez naklejenie łąty płóciennej na odwrocie. Na licu wykonano kity i retusze. Pierwotne drewniane krosno z czasem uległo wypaczeniu, a mocne rozbicie klinów (tzw. rozklinowanie) spowodowało osłabienie konstrukcji. Z tego powodu w 2006 r. do narożników i krzyżaków w krośnie dokręcono dodatkowe drewniane listwy wzmacniające. Dzięki tej naprawie obraz udało się bezpiecznie transportować w czasie dyslokacji zbiorów w 2006 r. Było to jednak rozwiązanie doraźne. Płótno pozostawało obluźwane. W złym stanie były krajki wokół obrazu, w których powstały dziury po gwoździach i naderwania.

2. Hipolit Lipiński *Procesja*, olej płótno, wymiary: 160 x 292 cm, syg. i dat. p.d.: *H. Lipiński w Krakowie 881*, nr inw. MNK-IIa-266. Odwrocie obrazu – płótno napięte na drewnianym krośnię wzmocnionym w trakcie konserwacji zabezpieczającej w 2006 r., fot. P. Frączek, LANBOZ, MNK

Dla stabilizacji podobrazia zasadnicze znaczenie miała wymiana starego zniszczonego drewnianego krosna na nowoczesną konstrukcję – krosno drewniano-aluminiowe „samona-prężające”, które zapewni równomierny naciąg płótna. Było to kolejne tego typu krosno, które zastosowano w Muzeum Narodowym w Krakowie. Takie krosna posiadają wszystkie wielkoformatowe obrazy: *Pochodnie Nerona* Henryka Siemiradzkiego, *Bitwa pod Raclawicami* Jana Matejki, *Czwórka* Józefa Chełmońskiego. W obrazie *Procesja* wybór nowego krosna został podyktowany wrażliwym podobrazem, zszywanym z dwóch kawałków, które w sposób kontrolowany należało naprężać. Krosno „samona-prężające z programowanym działaniem” pozwalało na bezpieczne i skuteczne napięcie tego niestabilnego płótna.

Historyczne krosno drewniane nie spełniało już roli właściwej konstrukcji. Konserwatorzy chroniąc malowidło przed zniszczeniem, zrezygnowali z tradycyjnego krosna

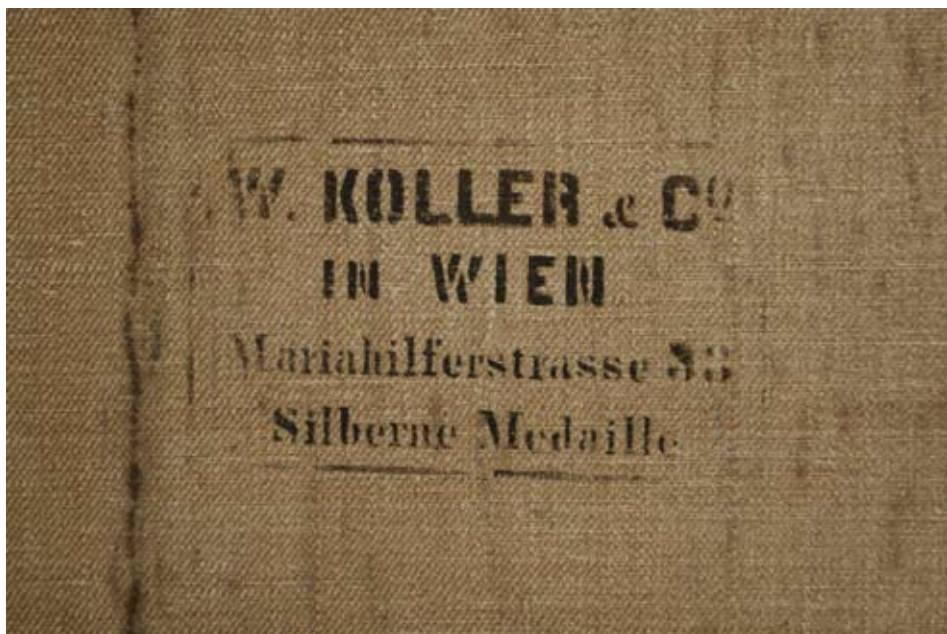
Obraz namalowany został w 1881 r. na płótnie sprowadzonym z Wiednia. Na odwrocie zachowała się pieczęć producenta lub sklepu rozprowadzającego płótna malarskie: *W. KOLLER & C^o / IN WIEN / Mariahilferstrasse 33 / Siberne Medaille*. Taka pieczęć istnieje też na innych obrazach z kolekcji Muzeum Narodowego w Krakowie, co świadczy o popularności podobrazii sprowadzanych w XIX w. z Wiednia do Krakowa⁴.

3. Hipolit Lipiński *Procesja*, olej płótno, wymiary: 160 x 292 cm, syg. i dat. p.d.: *H. Lipiński w Krakowie 881*, nr inw. MNK-IIa-266. Fragment odwrocia obrazu z widoczną pieczętką, fot. P. Frączek, LANBOZ, MNK

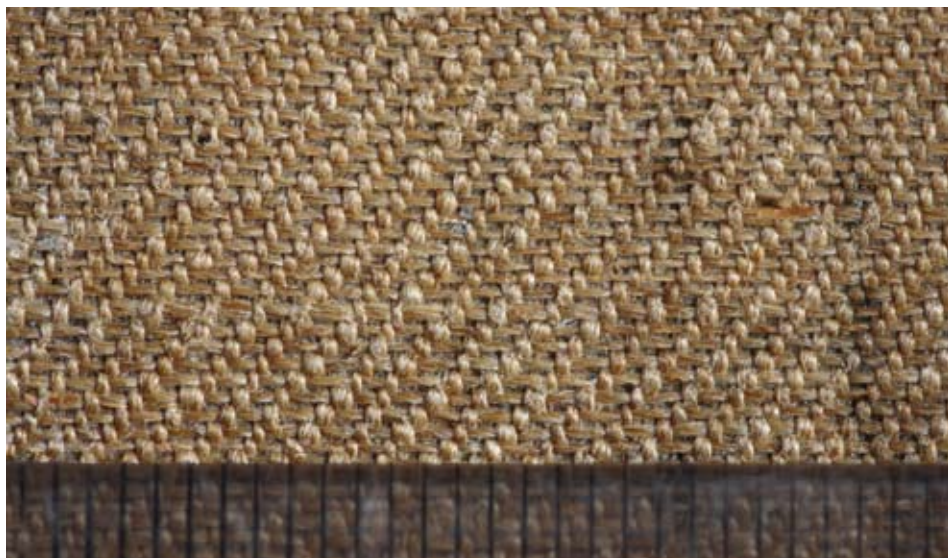
Płótno jest gęsto tkane o splocie skośnym (rządkowym) – ilość nitek osnowy i wątku na 1 cm wynosi: 21 × 21.

4. Hipolit Lipiński *Procesja*, olej płótno, wymiary: 160 x 292 cm, syg. i dat. p.d.: *H. Lipiński w Krakowie 881*, nr inw. MNK-IIa-266. Makrofotografia fragmentu splotu płótna, fot. P. Frączek, LANBOZ, MNK

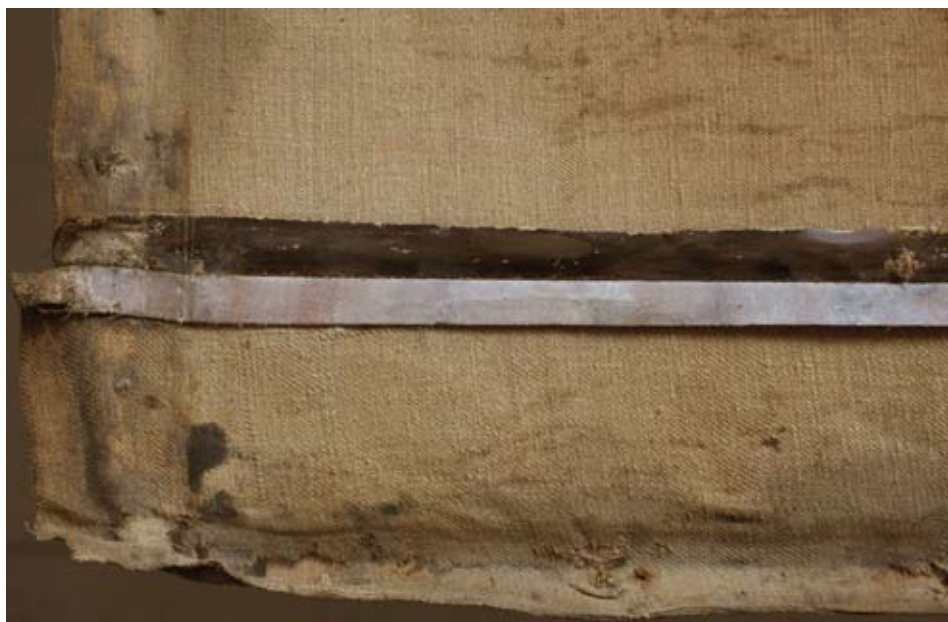
Podobrazie nie jest jednorodne, składa się z dwóch kawałków płótna – dużego brytu i doszytego pasa o szerokości ok. 13,5 cm. Obydwa płótna mają taki sam splot. Zszyto je, składając razem, a następnie rozłożono na odwrocie wzdłuż szwu. Z każdej strony zakładka wynosi ok. 1,5 cm, na niej widoczna jest warstwa malarska mająca charakter szkicu (podmalówki). Płótno pokrywa zaprawa fabryczna w kolorze białym, występująca także na marginesach obrazu.

Wokół zagiętych marginesów i na łączeniu płócien zebrało się dużo kurzu i śmieci, których nie dało się usunąć bez odpięcia obrazu z krosna.

5. Hipolit Lipiński *Procesja*, olej płótno, wymiary: 160 x 292 cm, syg. i dat. p.d.: *H. Lipiński w Krakowie 881*, nr inw. MNK-IIa-266. Fragment odwrocia obrazu, widoczny sposób łączenia podobrazia, fot. P. Frączek, LANBOZ, MNK

Zauważono, że łączenie płócien w dolnej partii obrazu, a dokładnie w pasie płótna wzdłuż szwu, gdzie powstała swego rodzaju kieszeń, było miejscem, w którym zbierał się kurz. Aby zapobiec jego gromadzeniu, górną zakładkę przyklejono stykowo do płótna.

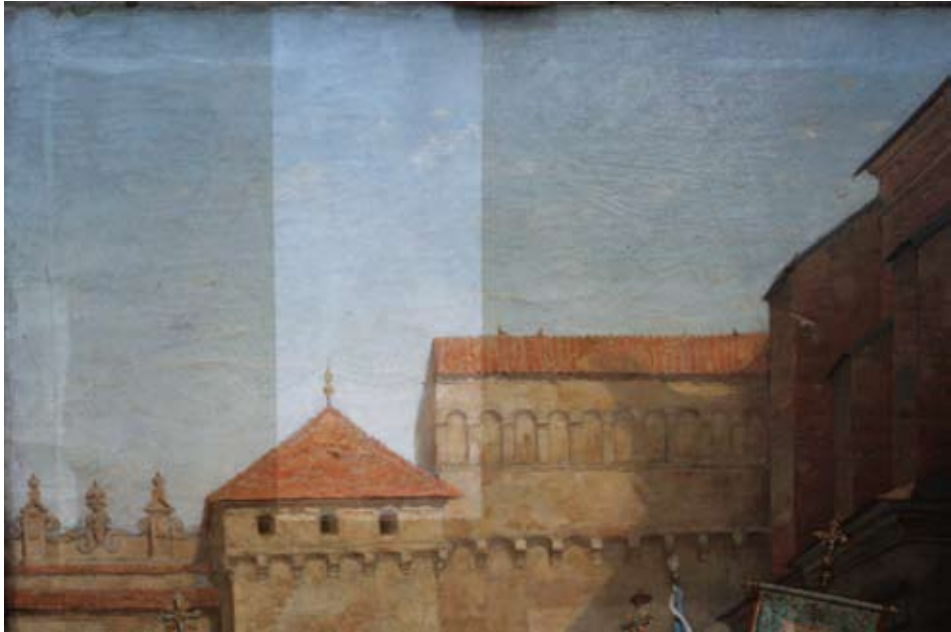
Na licu – w górnym narożniku w miejscu uszkodzenia podobrazia – powstała deformacja, a wzdłuż szwu pojawiały się odspojenia i odpryski. Uwidoczniły się uzupełnienia ubytków w formie kitów i retuszy. Kolory retuszy zmieniły się i zmatowiały, werniks zabezpieczający malowidło pożółkł, powierzchnia obrazu uległa zabrudzeniu. Warstwa malarska wraz z zaprawą spękała, tworząc siatkę o gęstych oczkach. Na licu odbiły się listwy krosna. W wyniku obluźwania naciągu płótna przy krawędziach powstały deformacje.

6. Hipolit Lipiński *Procesja*, olej płótno, wymiary: 160 x 292 cm, syg. i dat. p.d.: *H. Lipiński w Krakowie 881*, nr inw. MNK-IIa-266. Fragment obrazu w trakcie konserwacji, widoczny etap oczyszczania warstwy malarskiej, fot. P. Frączek, LANBOZ, MNK

W trakcie oczyszczania lica obrazu, pod werniksem ukazały się zabrudzenia i proces należało prowadzić kilkietapowo. Konieczne stało się usunięcie werniksu i doczyszczenie warstwy malarskiej różnymi chemicznymi środkami konserwatorskimi. Następnie obraz zdjęto z krosna, rozprostowano deformacje, podklejono odspojenia i sprasowano występujące łuski. Prostowanie i podklejanie prowadzono miejscowo, pod prasą, stosując kleje na żywicach akrylowych. Ważne było oczyszczenie spodu płótna podobrazia z użyciem miękkich gąbek ściernalnych Akapad, które skutecznie zbierają brud z powierzchni bez konieczności mocnego nacisku, co jest niezwykle istotne dla bezpieczeństwa spękanej warstwy malarskiej.

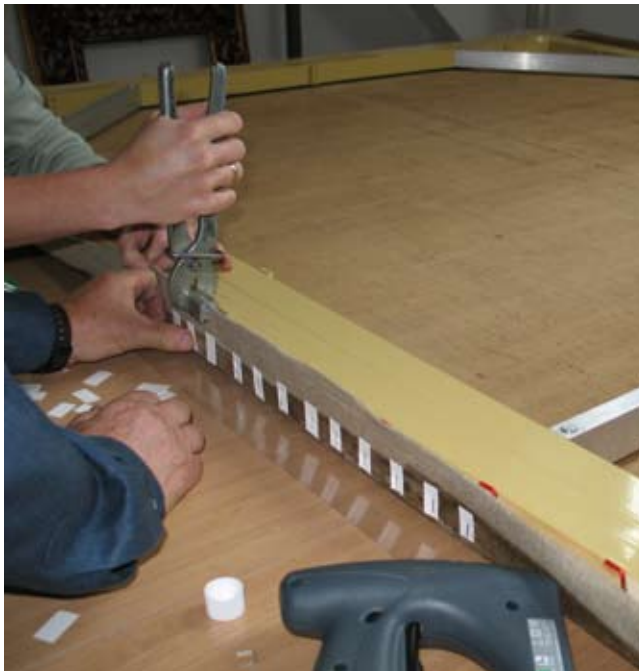
7. Hipolit Lipiński *Procesja*, olej płótno, wymiary: 160 x 292 cm, syg. i dat. p.d.: *H. Lipiński w Krakowie 881*, nr inw. MNK-IIa-266. Prace konserwatorskie, napinanie obrazu na krosno „samonapężające z programowanym działaniem”, fot. E. Zygiel, MNK

Konserwację techniczną zakończono naprężeniem obrazu na wspomnianym już nowoczesnym krośnie „samonaprężającym”⁵.

⁵ Autorem i wykonawcą krosien „samonaprężających z programowanym działaniem” jest Henryk Arendarski. Obraz mocuje się do krosna przy użyciu zszywek tapicerskich i takera. W celu ochrony płótna stosuje się tekturowe podkłady pod zszywki.

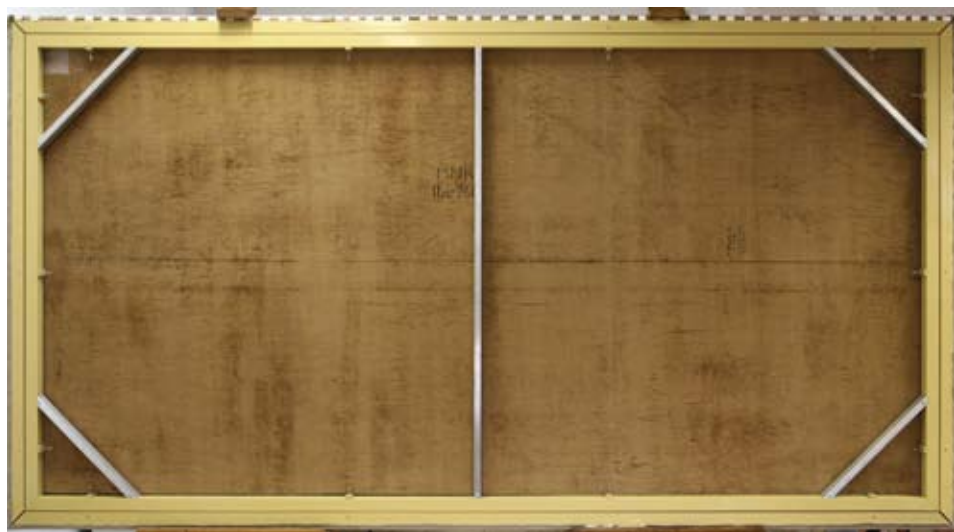
8. Hipolit Lipiński *Procesja*, olej płótno, wymiary: 160 x 292 cm, syg. i dat. p.d.: *H. Lipiński w Krakowie 881*, nr inw. MNK-IIa-266. Odwrocie obrazu po konserwacji w 2008 r. – płótno napięte na krośnie „samonaprzężającym” z programowanym działaniem, fot. P. Frączek, LANBOZ, MNK

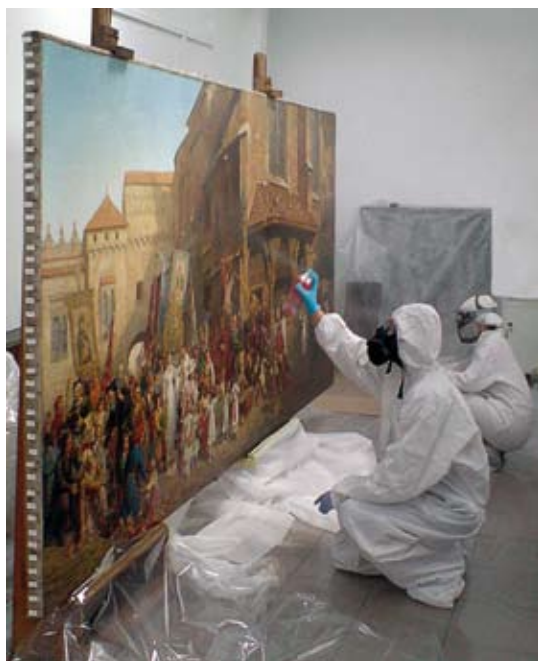
9. Hipolit Lipiński *Procesja*, olej płótno wymiary: 160 x 292 cm, syg. i dat. p.d.: *H. Lipiński w Krakowie 881*, nr inw. MNK-IIa-266. Prace konserwatorskie, werniksowanie obrazu, fot. A. Sobczyk, LANBOZ, MNK

Na ostatnim etapie prac – po uzupełnieniu ubytków w zaprawie, założeniu werniksu retuszerskiego i wykonaniu retuszy – lico pokryto werniksem zabezpieczającym. Werniksowanie końcowe wykonano werniksem ketonowym w aerozolu.
