Ołtarz pochodzący z fary pod wezwaniem Bożego Ciała w Bieczu

Opis badań i przebiegu prac

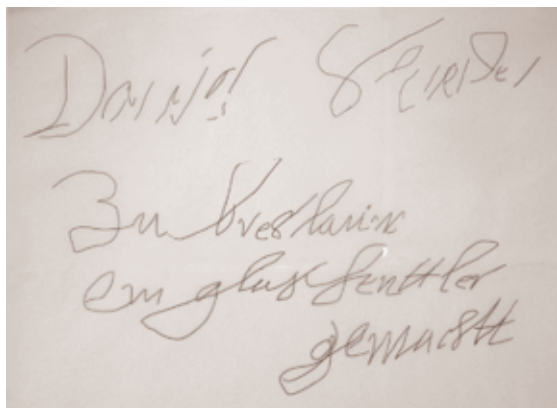
1. Rekonstrukcja fotograficzna napisu wrytego w blasze umieszczonej wewnątrz ołtarza z Biecza, nr inw. MNK-IV-Mal-286; cz. 1, fot. P. Frączek, Archiwum MNK

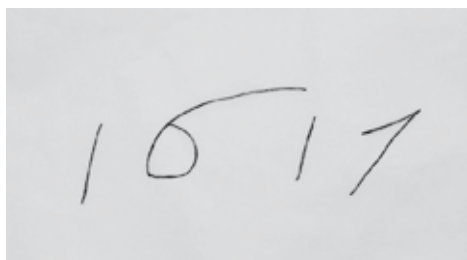
2. Rekonstrukcja fotograficzna daty powstania ołtarza z Biecza, wrytej w blasze umieszczonej wewnątrz ołtarza, cz. 2, fot. P. Frączek, Archiwum MNK

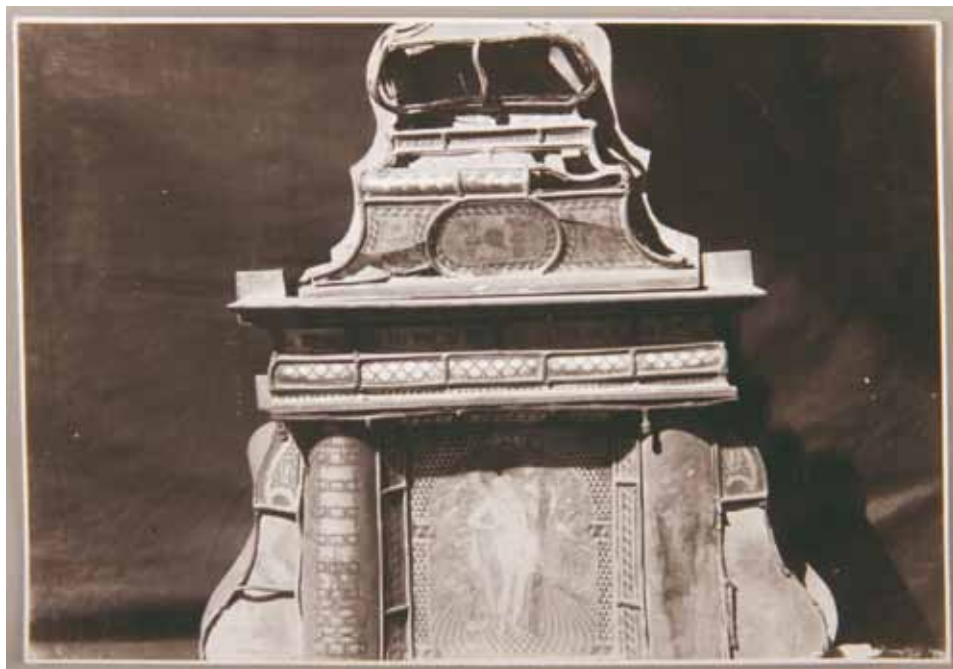
W Archiwum MNK znajdują się cztery klisze fotograficzne pokazujące ogromne zniszczenia ołtarza⁴. Niestety, nie jest znany czas ich wykonania. Z dużym prawdopodobieństwem można przypuszczać, że przedstawiony na nich stan zachowania odnosi się do czasu po przewiezieniu ołtarza z Biecza do Krakowa.

3. Zbliżenie fragmentu ołtarza z Biecza uzyskane z kliszy fotograficznej rejestrującej stan zachowania ołtarza prawdopodobnie z okresu po przewiezieniu ołtarza z Biecza do Krakowa, fot. M. Wesołowska, Archiwum MNK

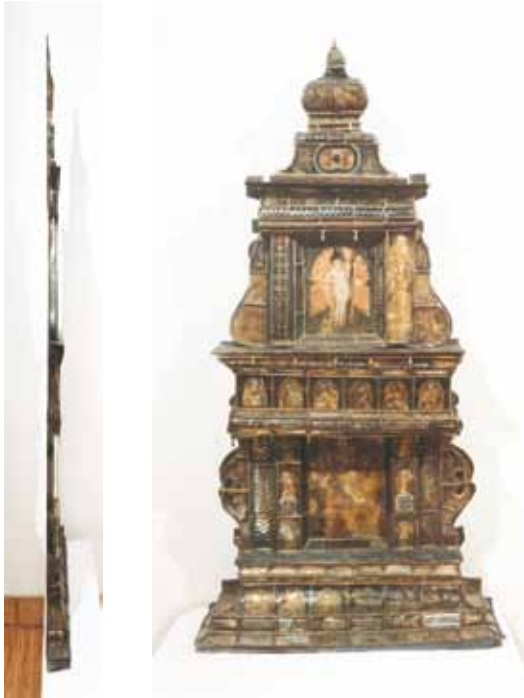
4. Ołtarz z Biecza, lewy bok, zdjęcie sprzed konserwacji w latach 2007–2012, fot. T. Szklarczyk, Archiwum MNK

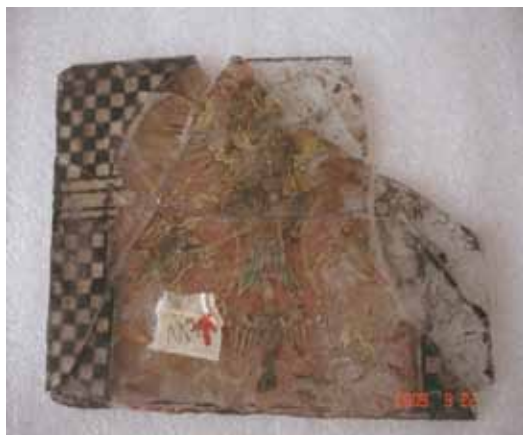
13. Ołtarz z Bieczy, płytki z przedstawieniem pelikana, w trakcie konserwacji po uzupełnieniu ubytku szkła, fot. S. Oleszczuk, Archiwum MNK

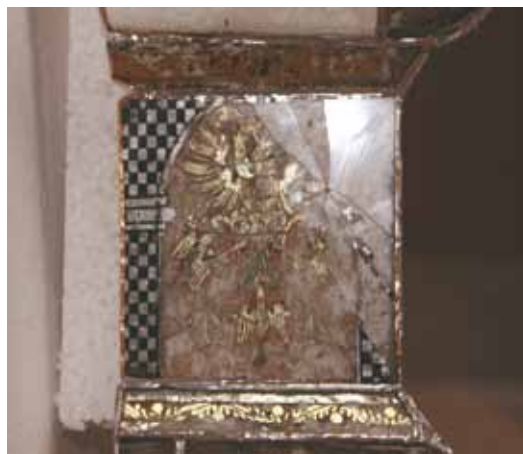
14. Ołtarz z Bieczy, płytki z przedstawieniem pelikana, po konserwacji, z uzupełnieniem warstwy dekoracyjnej przez podłożenie folii z komputerowym nadrukiem wzoru, fot. S. Oleszczuk, Archiwum MNK

Przed naszą konserwacją ubytki warstwy malarskiej oraz metalicznych foli były tak rozległe, że uniemożliwiały zadowalający odbiór estetyczny zabytku, a ikonografia ołtarza była nieczytelna. Osłepnięcie starych metalowych podkładów pozbawiło ołtarz świetlistość i lustrzanego efektu. Uznaliśmy za konieczne odtworzenie podkładów z foli metalicznych oraz warstwy malarskiej, zarówno do podłożenia pod zrekonstruowane szyby, jak i pod najważniejsze oryginalnie zachowane, jednak bardzo znacznie uszkodzone. Aby nie ingerować w zabytkową materię i aby nasze działania były łatwe do odwrócenia, wykorzystaliśmy fotografię i grafikę komputerową oraz najnowsze możliwości druku kolorowego na foliach poliestrowych.

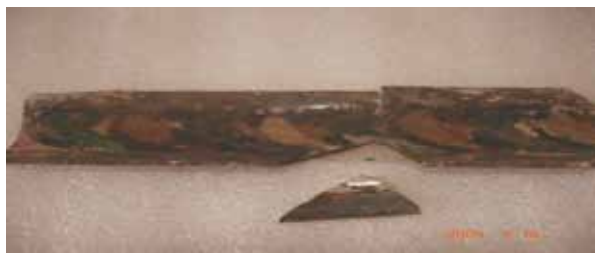
Praca magisterska z lat 2001–2002 dotyczyła zbadania stanu zachowania szkła w ołtarzu²². Badania EDS (mikroanaliza) wykonane na fragmentach ze szczytu ołtarza, z boku gzymsu i z rozglifienia wykazały, że szkło uległo korozji głównie w części wewnętrznej, gdzie jest nałożona dekoracja. Strona zewnętrzna pozostała prawie nienaruszona. Szkło zastosowane w ołtarzu z technologicznego punktu widzenia jest stabilne i odporne. Zmiany, jakie się pojawiły od strony wewnętrznej, wynikały z warunków panujących wewnątrz przestrzeni między szkłem z dekoracją a deskami zalepka. Na stan zachowania warstwy malarskiej i pozłotniczej musiało mieć wpływ przylutowanie usztywniających blaszek z blachy ocynkowanej, a także historyczne podłożenia oraz podklejenia foliami i blaszkami mosiężnymi, aluminiowymi i miedzianymi. Stwierdzono obecność związków organicznych między szkłem a folią metalową. Zidentyfikowano obecność siarki i fosforu, które nie były składnikami surowcowymi. Utworzył się specyficzny wewnętrzny mikroklimat, który pozwalał na utrzymywanie się podwyższonej wilgotności w przestrzeni za warstwą dekoracyjną na szkłe. Ołtarz przez wiele lat był przechowywany w przyziemiu Gmachu Głównego MNK w magazynie o znacznej wilgotności. W 1992 r. ołtarz został przeniesiony do nowego magazynu, w którym wilgotność była podwyższona, a dodatkowo wystąpił czynnik niszczący w postaci formaldehydu mrówkowego (pochodzącego z kleju szaf paździerzowych), wyjątkowo aktywnego w połączeniu z wysoką wilgotnością. Wszystko to daje zbiór przyczyn pogorszenia się stanu zachowania ołtarza.

15. Ołtarz z Biecza, odwrocie dekorowanej rewersyjnie płytki z korozją szkła, fot. A. Pusoska, Archiwum MNK

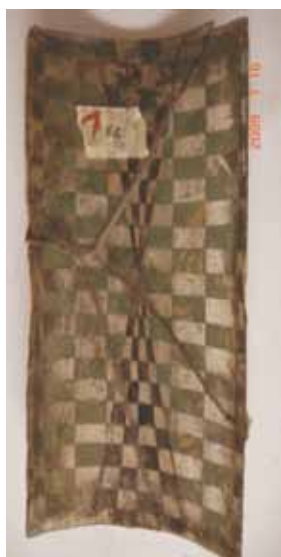
16. Ołtarz z Biecza, rozbita płytka dekorowana rewersyjnie wzorem szachownicy, awers, fot. A. Pusoska, Archiwum MNK

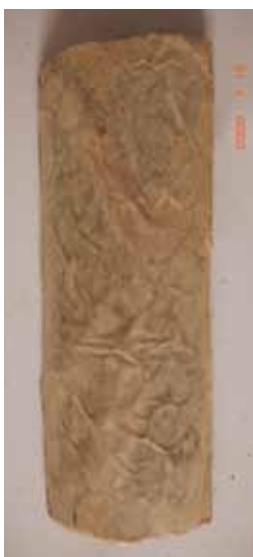
17. Ołtarz z Biecza, rozbita płytka dekorowana rewersyjnie wzorem szachownicy, podklejona papierem, rewers, fot. A. Pusoska, Archiwum MNK

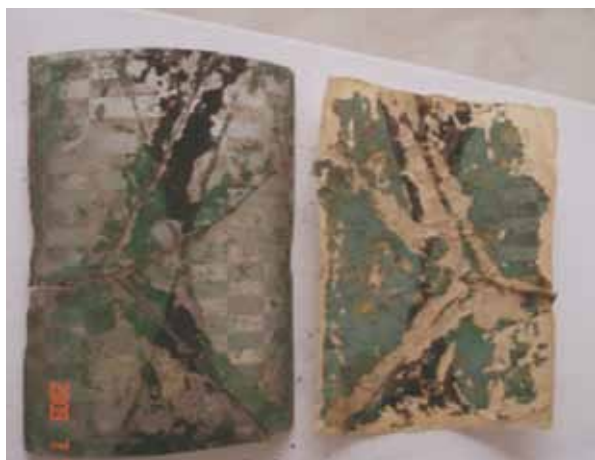
18. Ołtarz z Biecza, rozbita płytka dekorowana rewersyjnie wzorem szachownicy, widok po odjęciu papieru, fot. A. Pusoska, Archiwum MNK

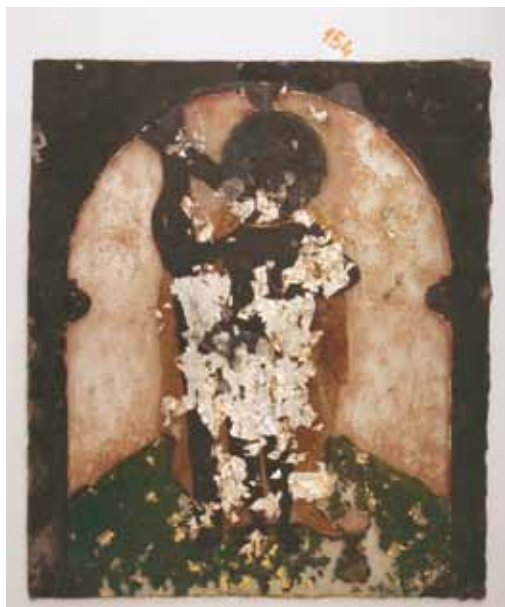
Na odwoiciach pewnej liczby płytek widoczne są warstwy czarnej farby, którą nałożono na oryginalną, zapewne w celu jej wzmocnienia. Fatalny skutek tych działań widzimy na korpusie Chrystusa, gdzie nowa czarna farba została położona także na miejscach ubytków folii srebrnej, co spowodowało, że na oryginale pojawiły się wokół duże obszary przebarwień.

21. Ołtarz z Biecza, odwrocie płytki z postacią Chrystusa wykonaną w technice ameliorowania, w trakcie konserwacji, fot. A. Pusoska, Archiwum MNK
