Elżbieta Zygiert

Muzeum Narodowe w Krakowie

Konserwacja obrazu Hipolita Lipińskiego *Procesja ze zbiorów Muzeum Narodowego* w Krakowie

Przykład działalności Pracowni Konserwacji Malarstwa i Rzeźby w Sukiennicach

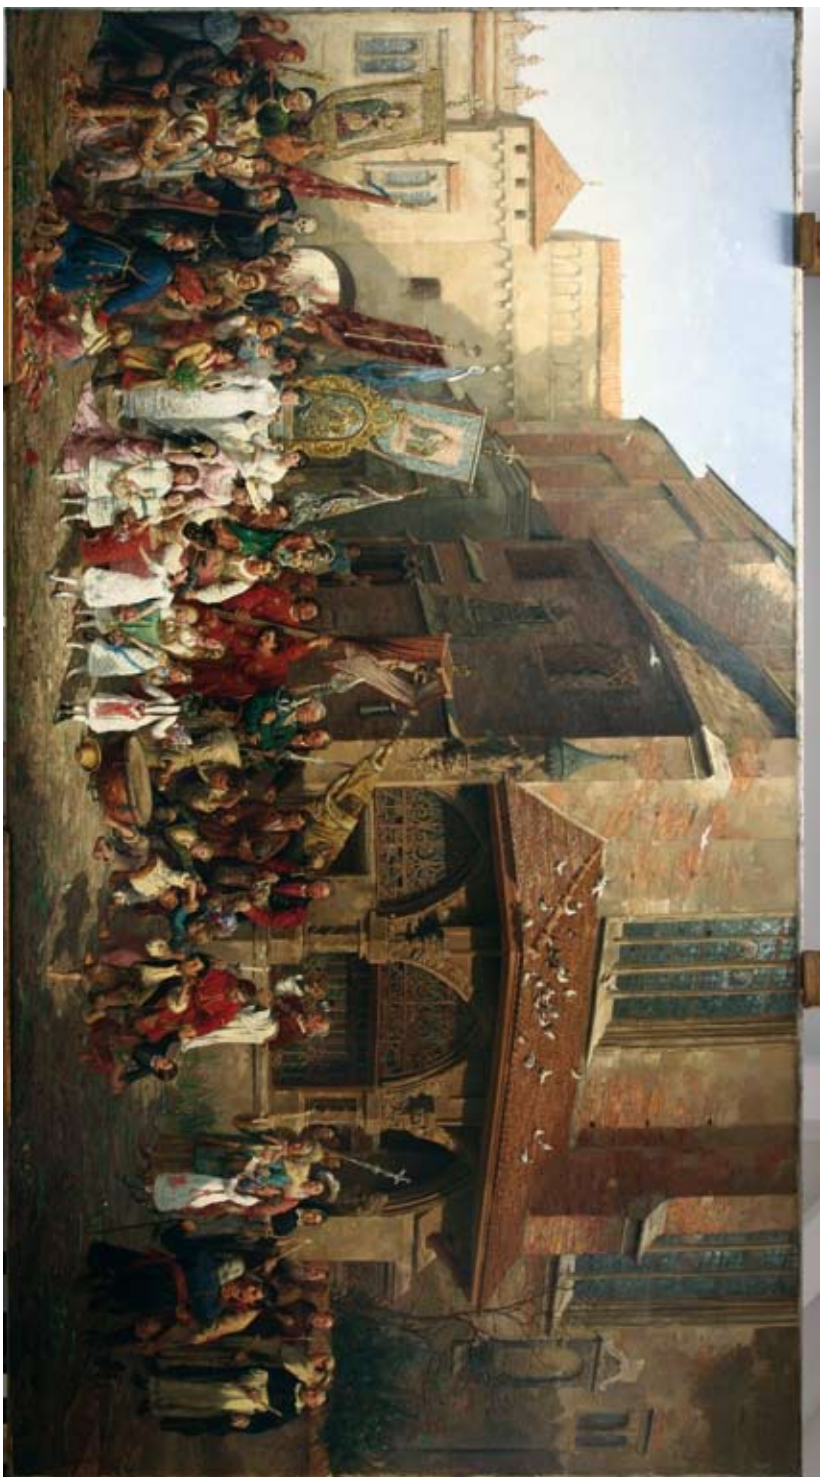
1. Hipolit Lipiński *Procesja*, olej płótno, wymiary: 160 x 292 cm, syg. i dat. p.d.: *H. Lipiński w Krakowie 881*, nr inw. MNK-IIa-26, fot. P. Frączek, LANBOZ, MNK
