Ołtarz pochodzący z fary pod wezwaniem Bożego Ciała w Bieczu

Opis badań i przebiegu prac

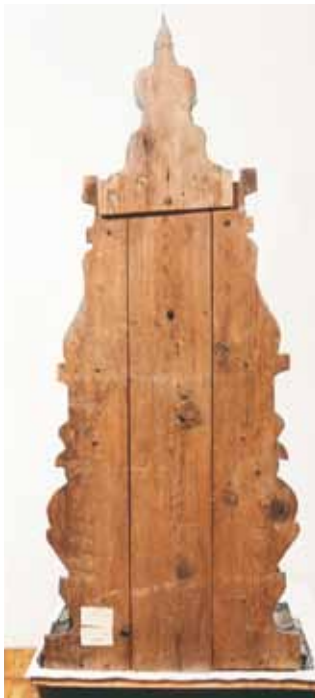
7. Ołtarz z Biecza, prawy bok, zdjęcie sprzed konserwacji, fot. T. Szklarczyk, Archiwum MNK

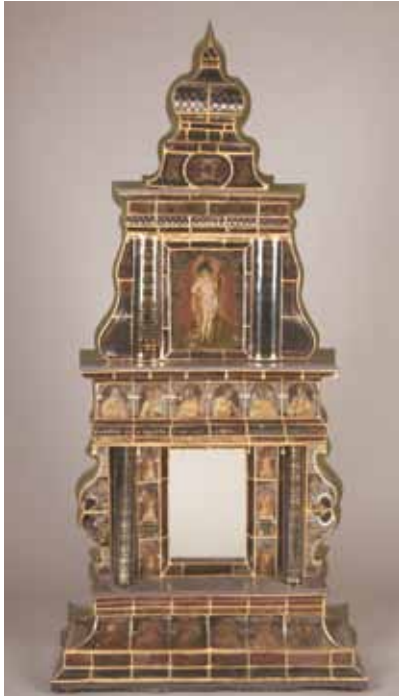
8. Ołtarz z Biecza, front, zdjęcie po konserwacji w latach 2007–2012, fot. J. Świderski, Archiwum MNK

Wzmocnienie i ustabilizowanie konstrukcji, uzupełnienie braków szklanych płytek oraz wtórne uzupełnienie ubytków warstw dekoracyjnych przywróciły ołtarzowi pierwotny blask i pozwoliły na bezpieczne udostępnienie publiczności zwiedzającej Galerię Rzemiosła Artystycznego w Gmachu Głównym MNK odnowionego obiektu w specjalnie zaprojektowanej gablocie.

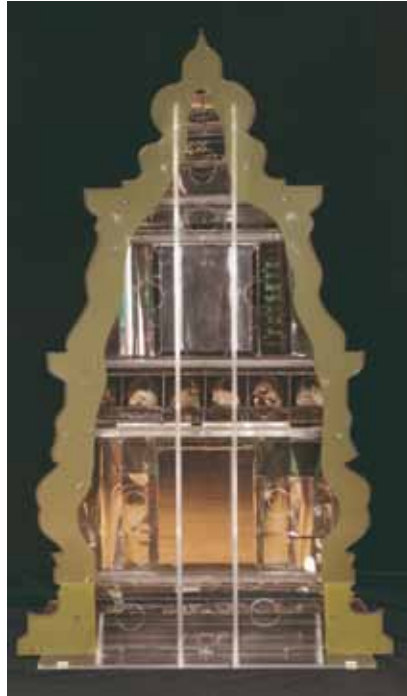
9. Ołtarz z Biecza, tył, zdjęcie po konserwacji, fot. J. Świderski, Archiwum MNK

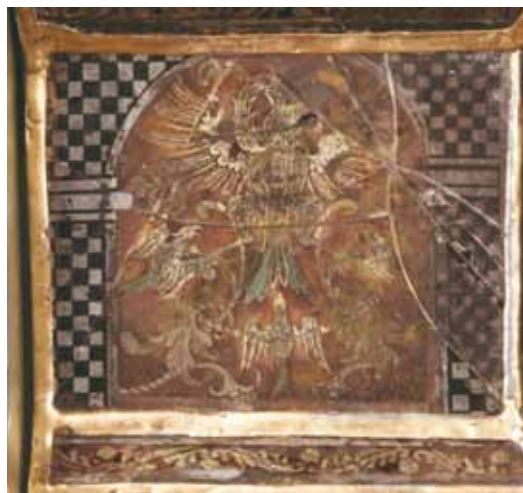
14. Ołtarz z Bieczy, płytki z przedstawieniem pelikana, po konserwacji, z uzupełnieniem warstwy dekoracyjnej przez podłożenie folii z komputerowym nadrukiem wzoru, fot. S. Oleszczuk, Archiwum MNK

Przed naszą konserwacją ubytki warstwy malarskiej oraz metalicznych foli były tak rozległe, że uniemożliwiały zadowalający odbiór estetyczny zabytku, a ikonografia ołtarza była nieczytelna. Osłepnięcie starych metalowych podkładów pozbawiło ołtarz świetlistość i lustrzanego efektu. Uznaliśmy za konieczne odtworzenie podkładów z foli metalicznych oraz warstwy malarskiej, zarówno do podłożenia pod zrekonstruowane szyby, jak i pod najważniejsze oryginalnie zachowane, jednak bardzo znacznie uszkodzone. Aby nie ingerować w zabytkową materię i aby nasze działania były łatwe do odwrócenia, wykorzystaliśmy fotografię i grafikę komputerową oraz najnowsze możliwości druku kolorowego na foliach poliestrowych.

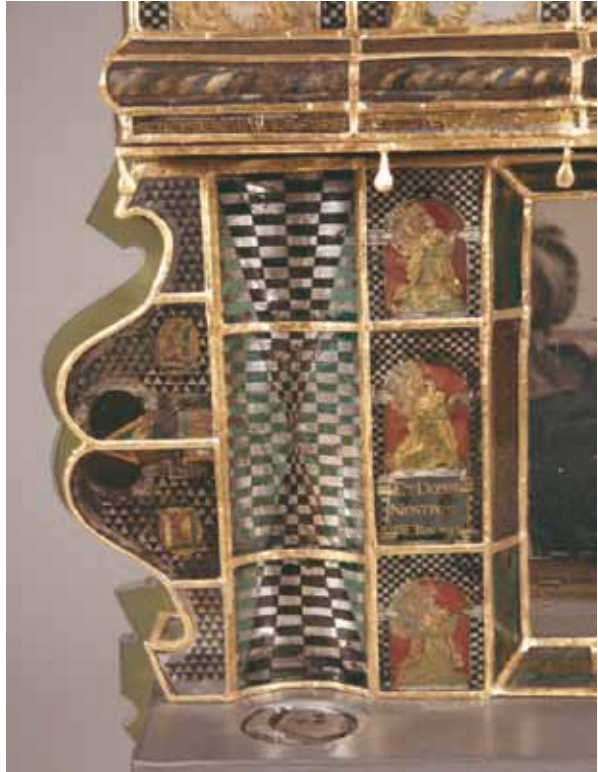
19. Ołtarz z Biecza, rozbita płytki dekorowana rewersyjnie wzorem szachownicy, widok po zamontowaniu w ołtarzu, fot. S. Oleszczuk, Archiwum MNK

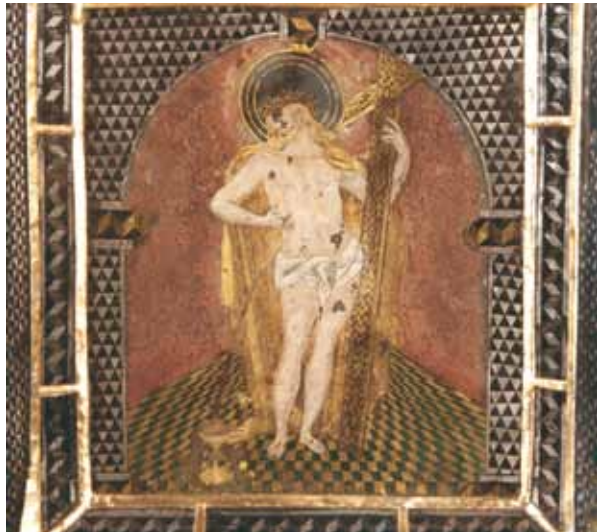
20. Ołtarz z Biecza, postać Chrystusa wykonana w technice ameliorowania, po konserwacji, fot. J. Świderski, Archiwum MNK

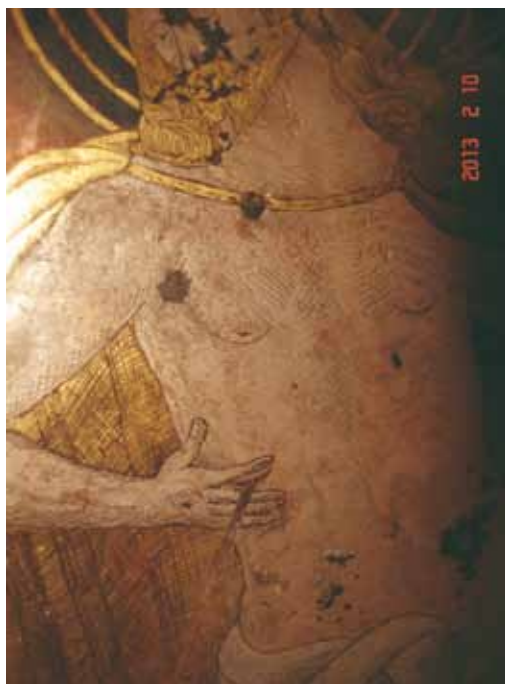
21. Ołtarz z Biecza, odwrocie płytki z postacią Chrystusa wykonaną w technice ameliorowania, w trakcie konserwacji, fot. A. Pusoska, Archiwum MNK
